문서번호 ESA - 200428 - 1

# 석면조사 결과 보고서

경기도 시흥시 정왕동 1788-4번지 정왕초등학교

# Asbestos Survey Report

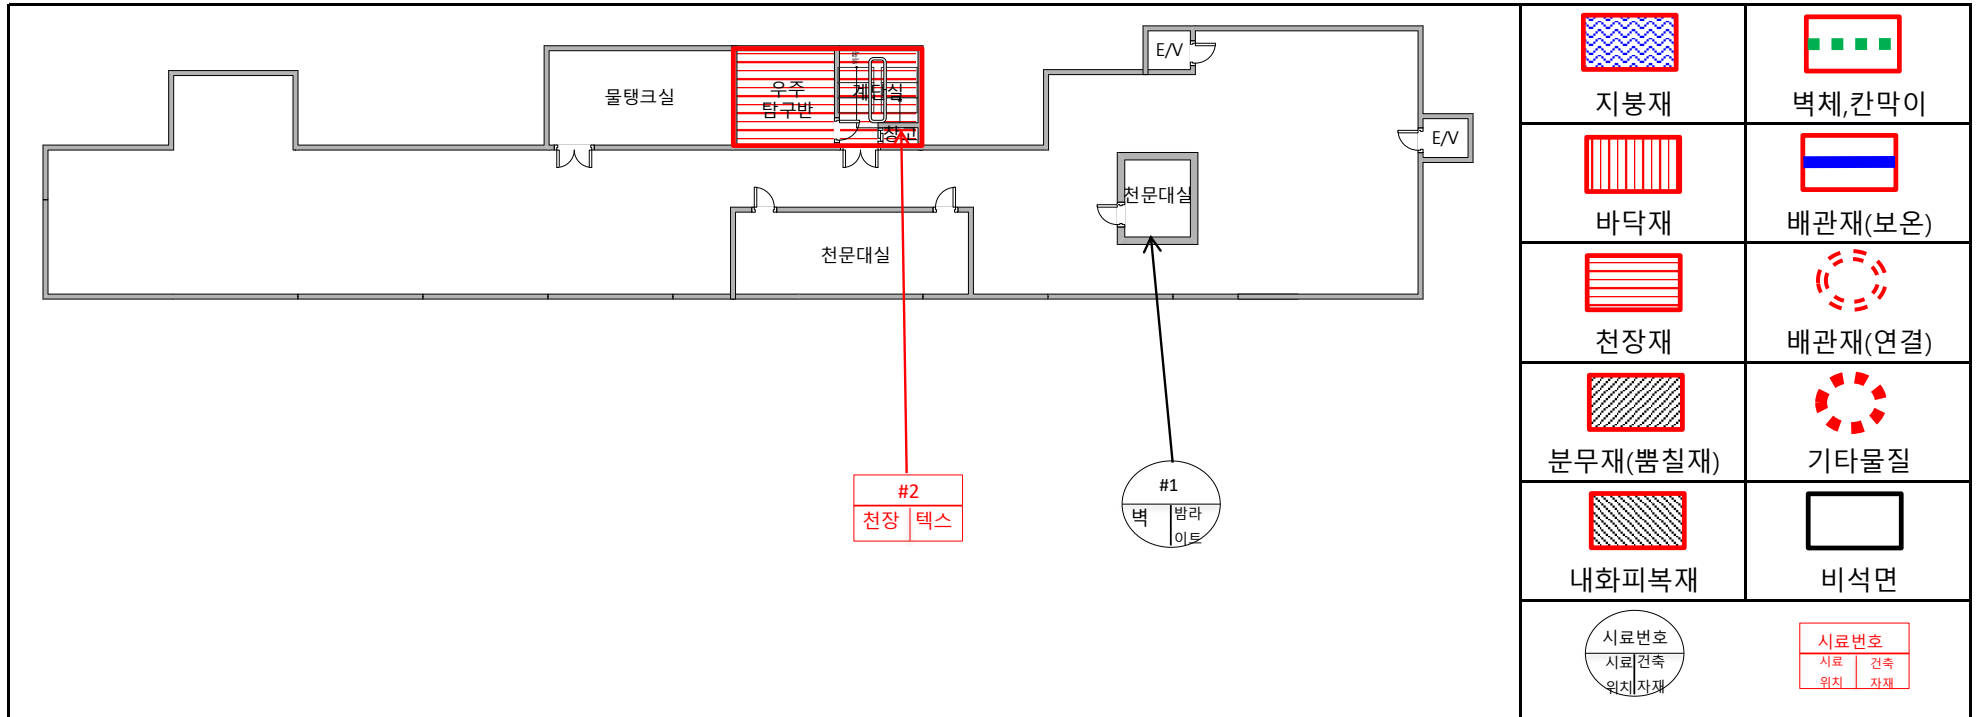
### 1. 석면지도 및 시료채취 구역 표시-1. ( 옥상층 )

시료번호	시료채취위치	건축자재	석면함유물질 양 m³	석면종류	석면함유량(%)	조사결과
#1	천문대실 벽	신형밤라이트	—	—	—	<p>작업을 하기전 관련법에 의거하여 조사를 행하였습니다.          본조사에 들어가 벽 신형밤라이트와 천장 텍스에서          시료를 채취해 분석한 결과 텍스 시료에서 석면이 검출되었으며,          그밖에 석면함유 의심물질이 없다고 판단됩니다.</p>
#2	창고 천장	텍스	67.08	백석면	5%

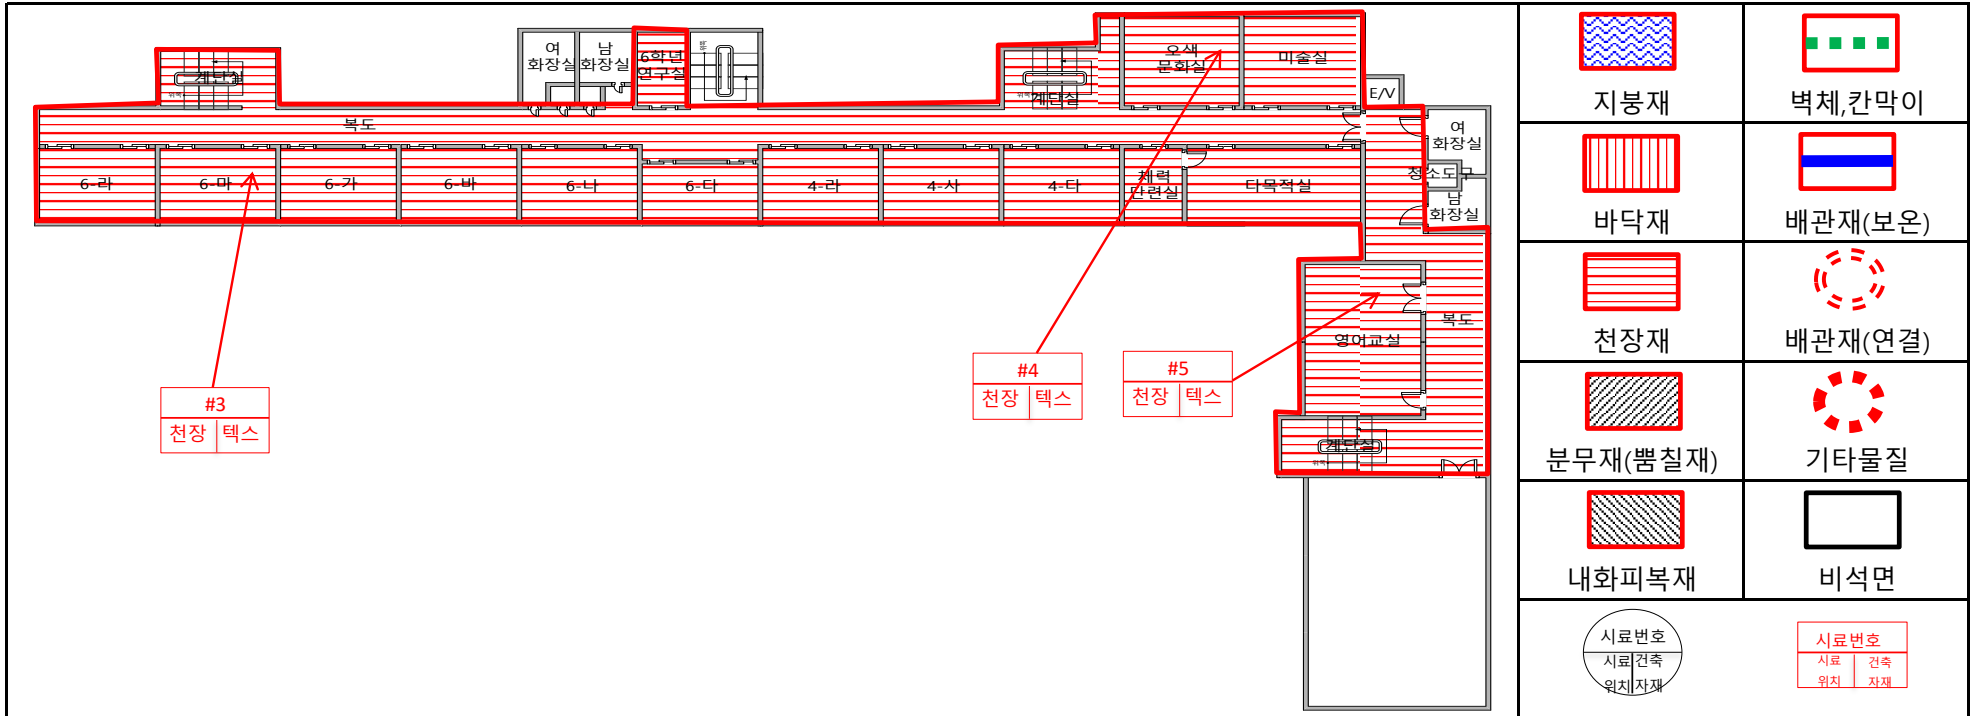
1. 석면지도 및 시료채취 구역 표시-2. ( 지상5층 )

시료번호	시료채취위치	건축자재	석면함유물질 양 m³	석면종류	석면함유량(%)	조사결과
#3	6-마 천장	텍스	1,631.60	백석면	5%	이어서, 천장 텍스에서 시료를 채취해 분석한 결과 석면이 검출되었으며, 그밖에 석면함유 의심물질이 없다고 판단됩니다.
#4	오색문화실 천장	텍스		백석면	5%	
#5	영어교실 천장	텍스		백석면	5%

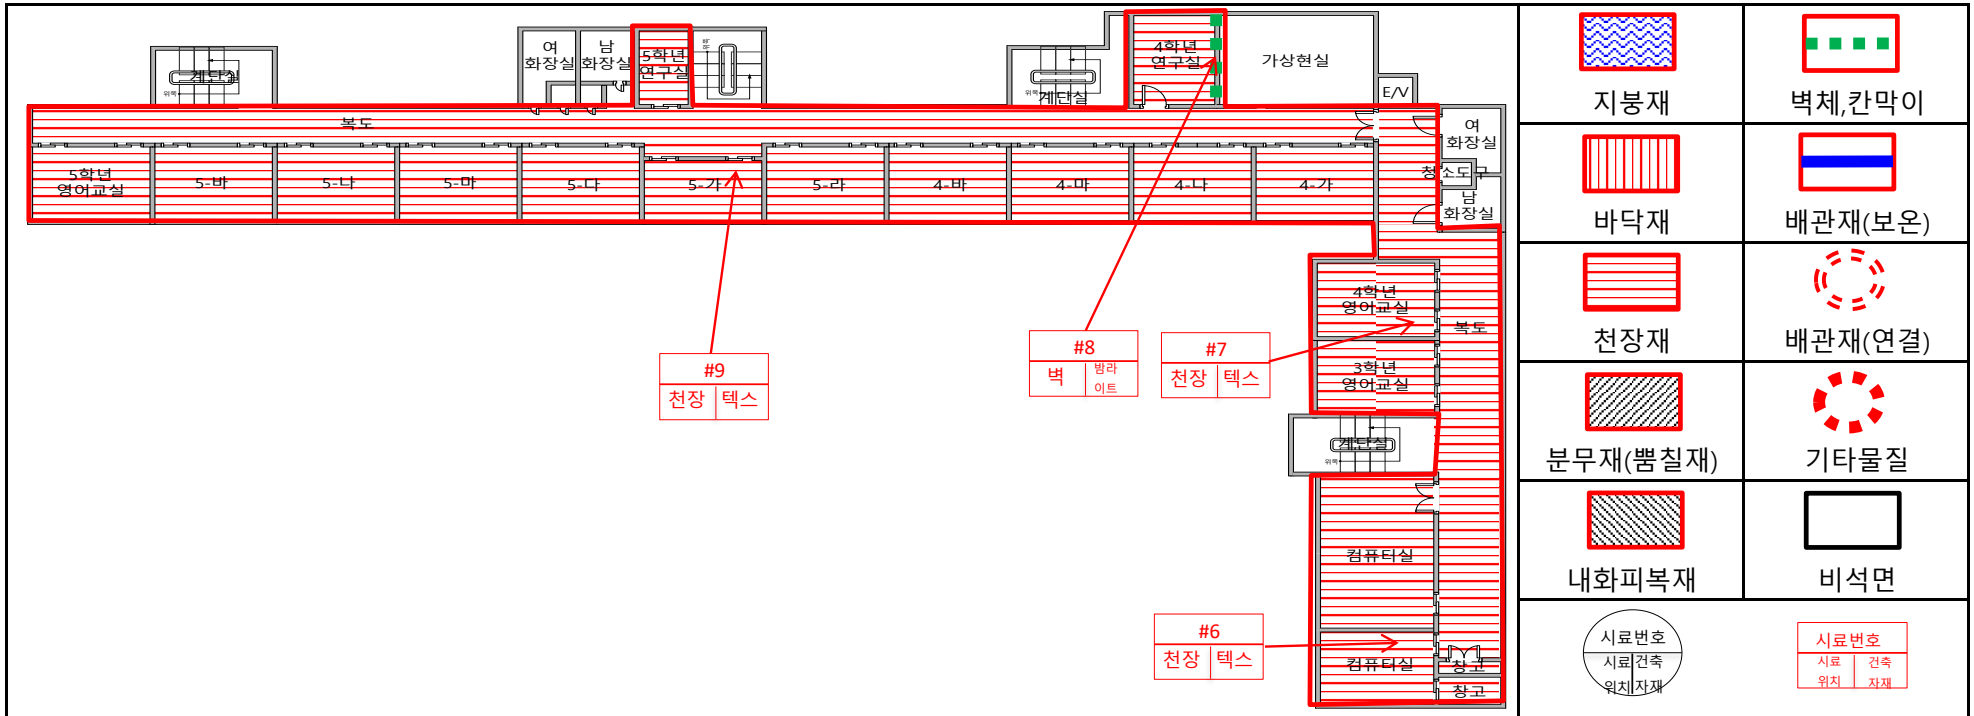
### 1. 석면지도 및 시료채취 구역 표시-3. ( 지상4층 )

시료번호	시료채취위치	건축자재	석면함유물질 양 m³	석면종류	석면함유량(%)	조사결과
#6	컴퓨터실2 천장	텍스	1,678.64	백석면	5%	이어서, 천장 텍스와 벽 밤라이트에서 시료를 채취해 분석한 결과 석면이 검출되었으며, 그밖에 석면함유 의심물질이 없다고 판단됩니다. ( 5학년연구실에서 석고보드 천장 내 텍스 덧방 확인 )
#7	4학년 영어교실 천장	텍스		백석면	5%	
#9	5-가 천장	텍스		백석면	5%	
#8	4학년 연구실 벽	밤라이트	47.32	백석면	9%

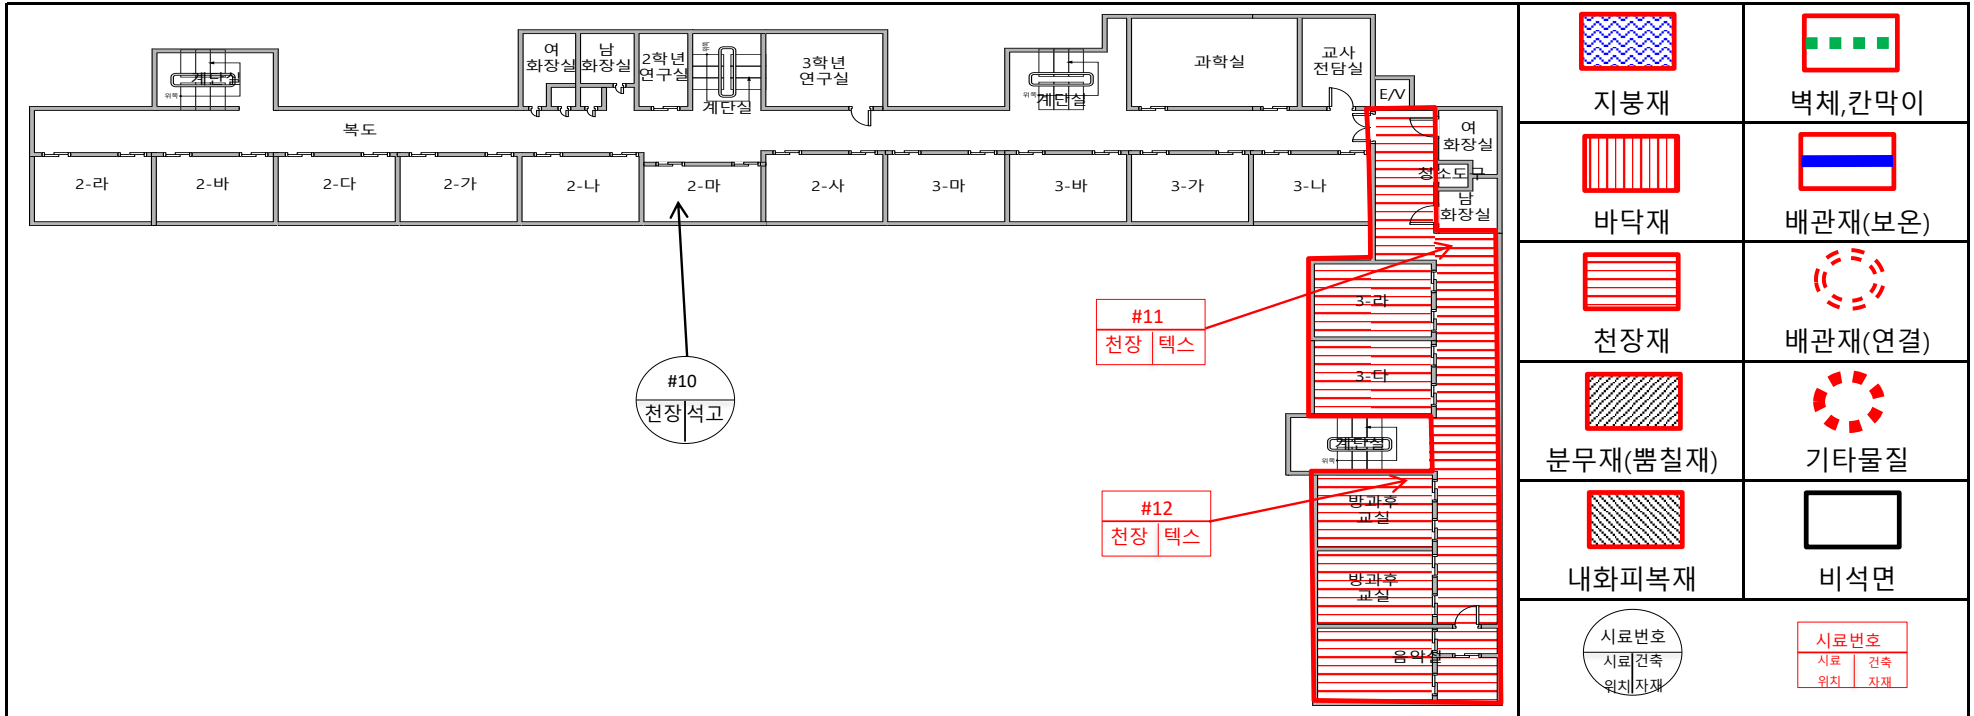
### 1. 석면지도 및 시료채취 구역 표시-4. ( 지상3층 )

시료번호	시료채취위치	건축자재	석면함유물질 양 m³	석면종류	석면함유량(%)	조사결과
#10	2-마 천장	석고텍스	—	—	—	<p>이어서, 천장 텍스와 석고텍스에서 시료를 채취해 분석한 결과 텍스 시료에서 석면이 검출되었으며, 그밖에 석면함유 의심물질이 없다고 판단됩니다.</p>
#11	복도 천장	텍스	541.63	백석면	5%	
#12	방과후교실 천장	텍스		백석면	5%

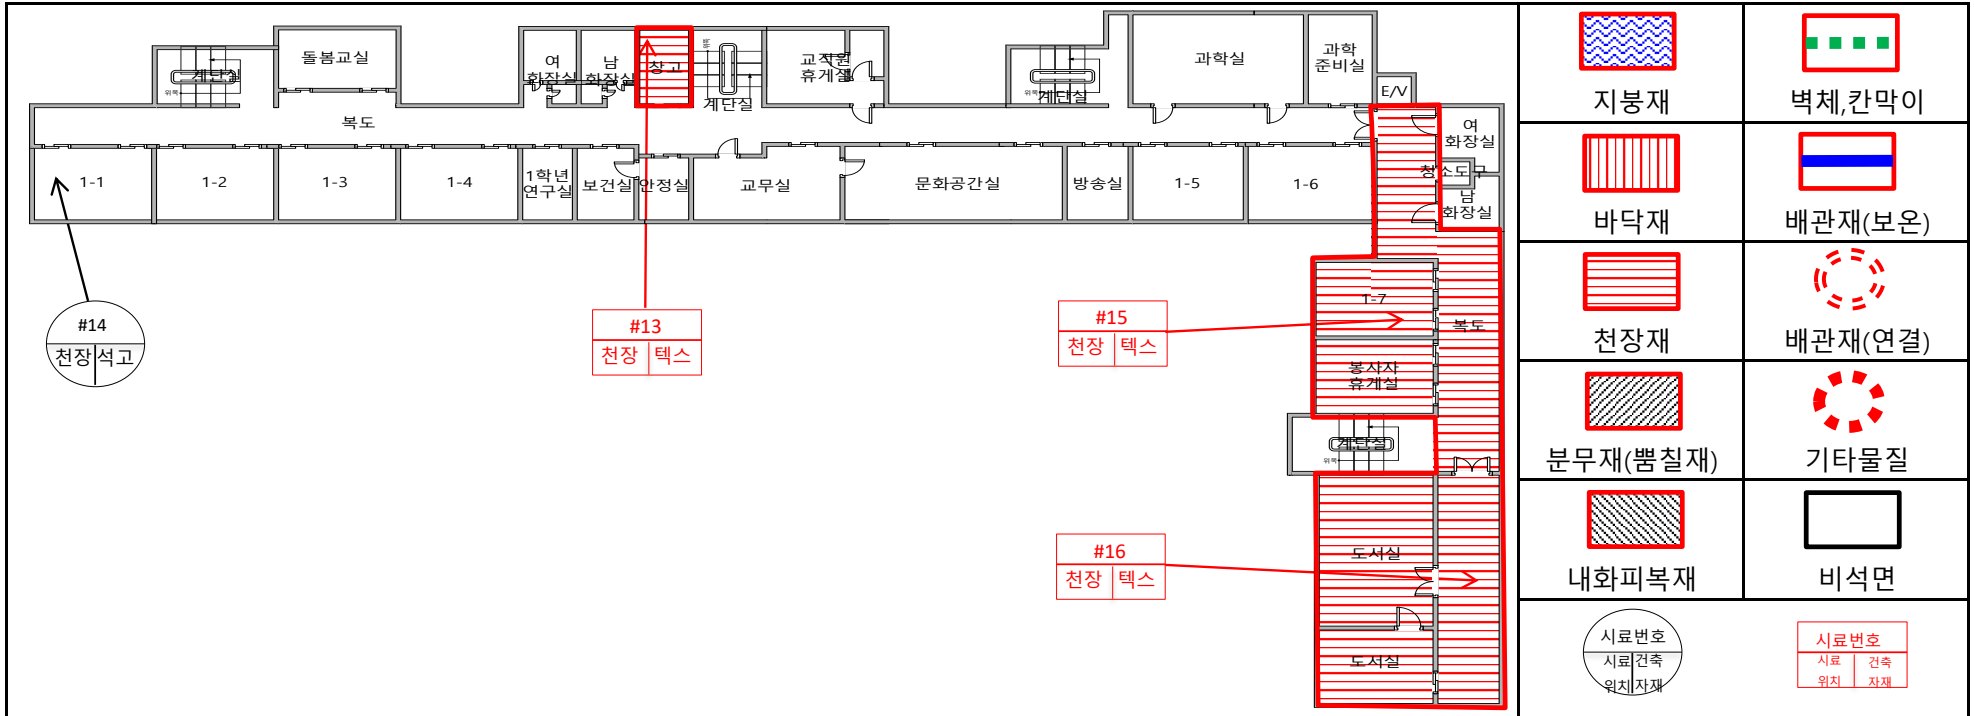
### 1. 석면지도 및 시료채취 구역 표시-5. (지상2층)

시료번호	시료채취위치	건축자재	석면함유물질 양 m³	석면종류	석면함유량(%)	조사결과
#14	1-1 천장	석고텍스	—	—	—	<p>이어서, 천장 텍스와 석고텍스에서 시료를 채취해 분석한 결과 텍스 시료에서 석면이 검출되었으며, 그밖에 석면함유 의심물질이 없다고 판단됩니다. (창고에서 석고보드 천장 내 텍스 덧방 확인)</p>
#13	창고 천장	텍스	571.07	백석면	5%	
#15	1-7 천장	텍스		백석면	5%	
#16	복도 천장	텍스		백석면	5%

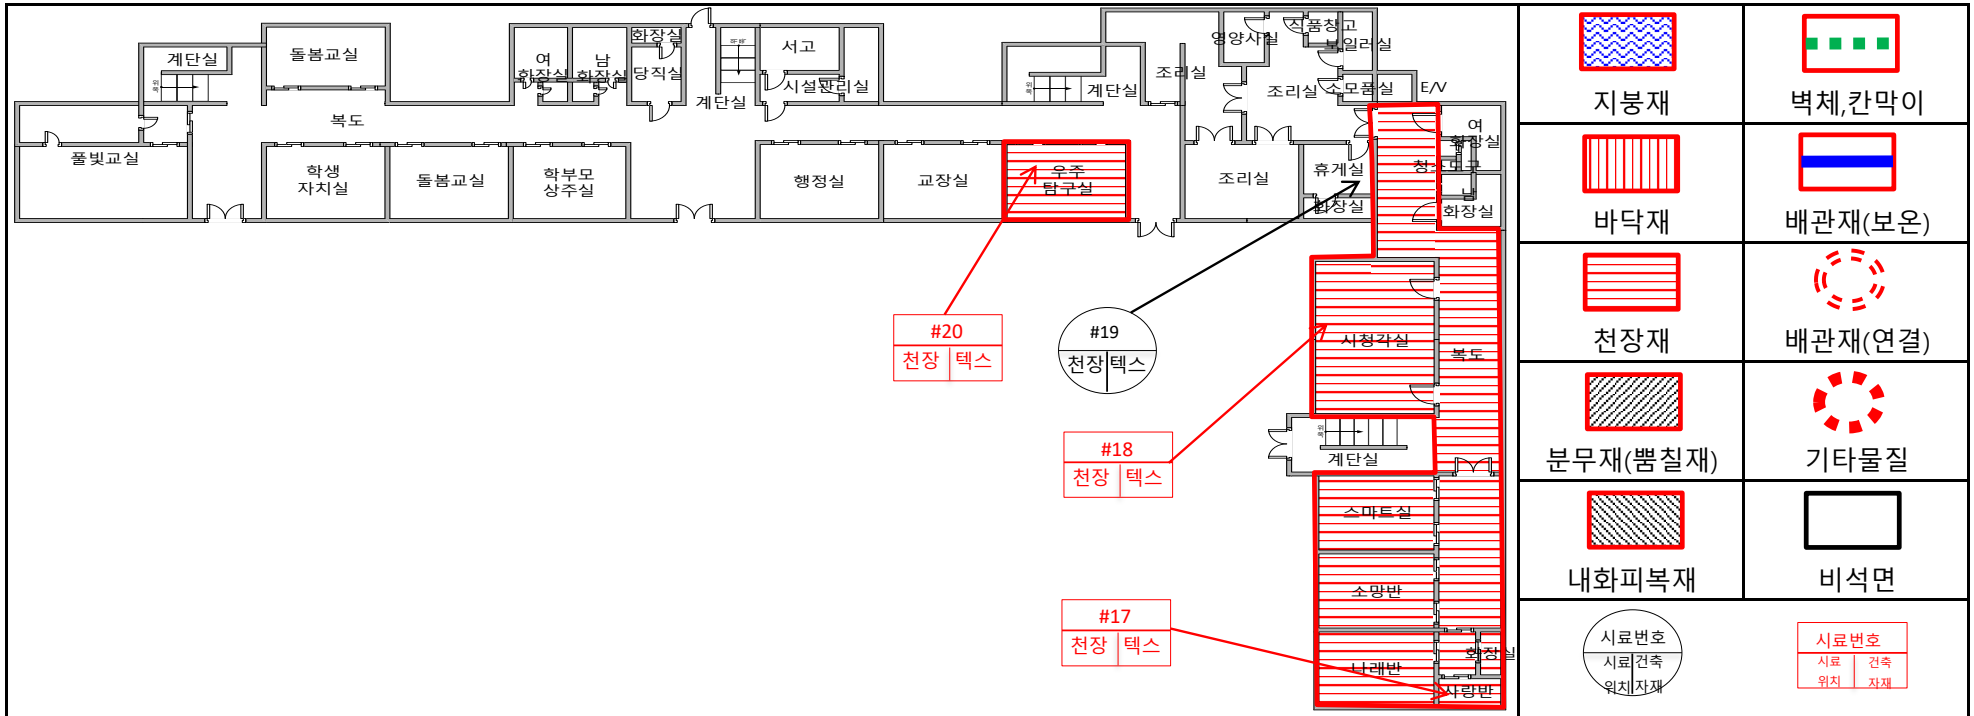
### 1. 석면지도 및 시료채취 구역 표시-6. (지상1층)

시료번호	시료채취위치	건축자재	석면함유물질 양 m³	석면종류	석면함유량(%)	조사결과
#17	사랑반 천장	텍스	603.23	백석면	5%	<p>이어서, 천장 텍스와 신형텍스에서 시료를 채취해 분석한 결과 텍스 시료에서 석면이 검출되었으며, 그밖에 석면함유 의심물질이 없다고 판단됩니다.  ( 우주탐구실에서 석고보드 천장 내 텍스 덧방 확인 )  ( 시청각실에서 마이톤 천장 내 텍스 덧방 확인 )</p>
#18	시청각실 천장	텍스		백석면	5%	
#20	우주탐구실 천장	텍스		백석면	5%	
#19	휴게실 천장	신형텍스	—	—	—

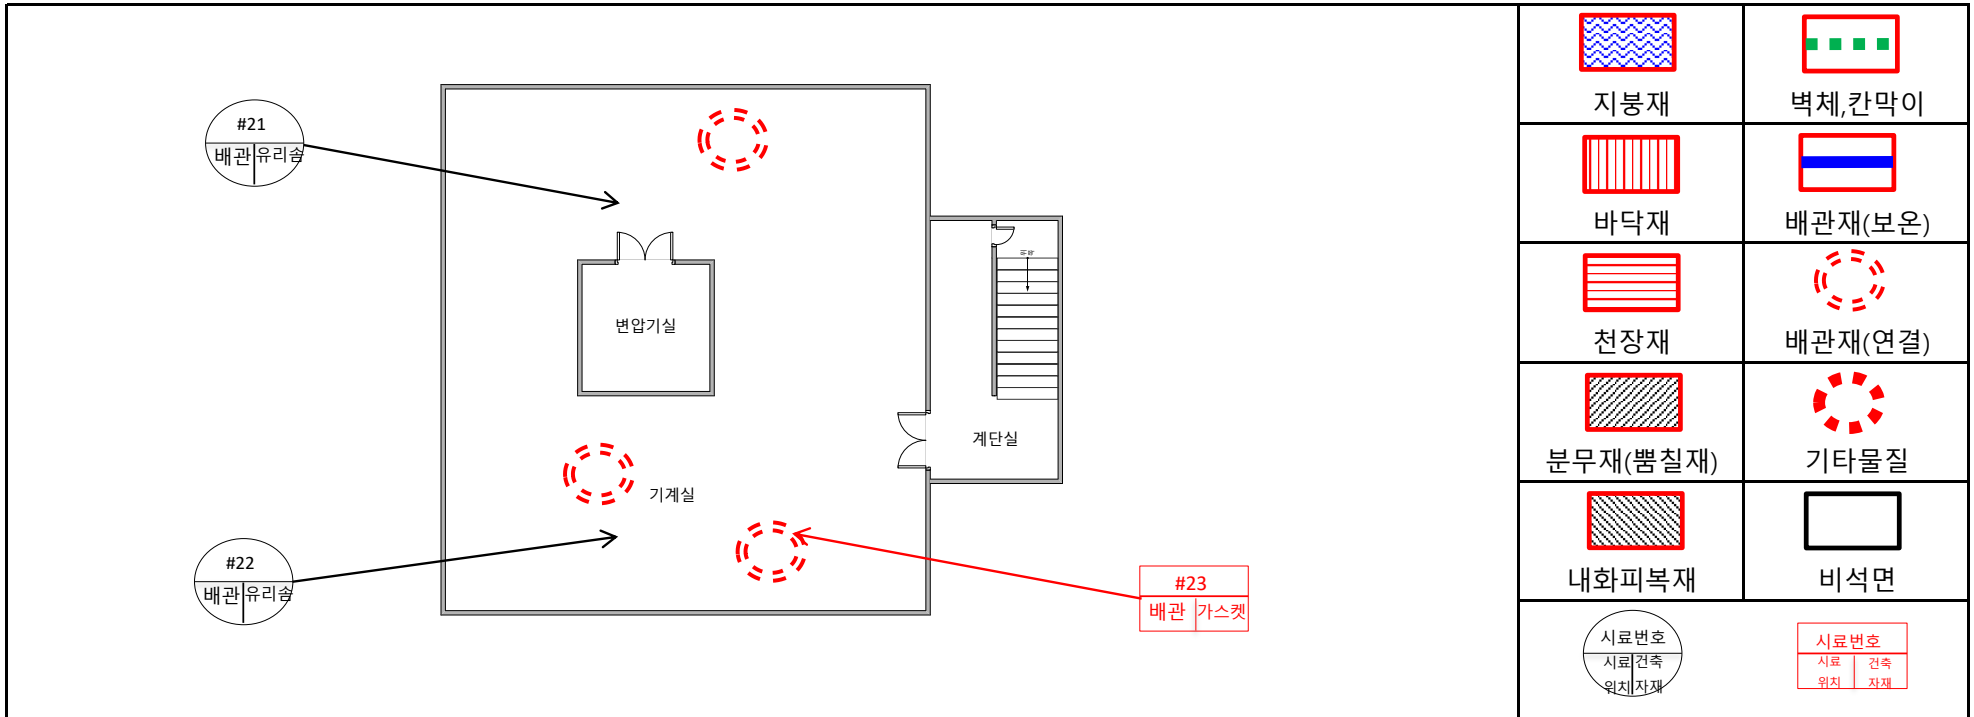
### 1. 석면지도 및 시료채취 구역 표시-7. ( 지하1층 )

시료번호	시료채취위치	건축자재	석면함유물질 양 m³	석면종류	석면함유량(%)	조사결과
#21	기계실 배관 보온재	유리섬유	—	—	—	마지막으로, 배관(보온) 유리섬유와 배관(연결) 가스켓에서 시료를 채취해 분석한 결과 가스켓 시료에서 석면이 검출되었으며, 그밖에 석면함유 의심물질이 없다고 판단됩니다.
#22	기계실 배관 보온재	유리섬유	—	—	—	
#23	기계실 배관 연결재	가스켓	1	백석면	25%
